Comité Régional de la Conchyliculture
Poitou Charentes

Etude de la vulnérabilité des activités conchylicoles face aux risques de submersions marines

Stage réalisé du 23 Février au 7 Août 2015
soutenu le 07 Septembre 2015

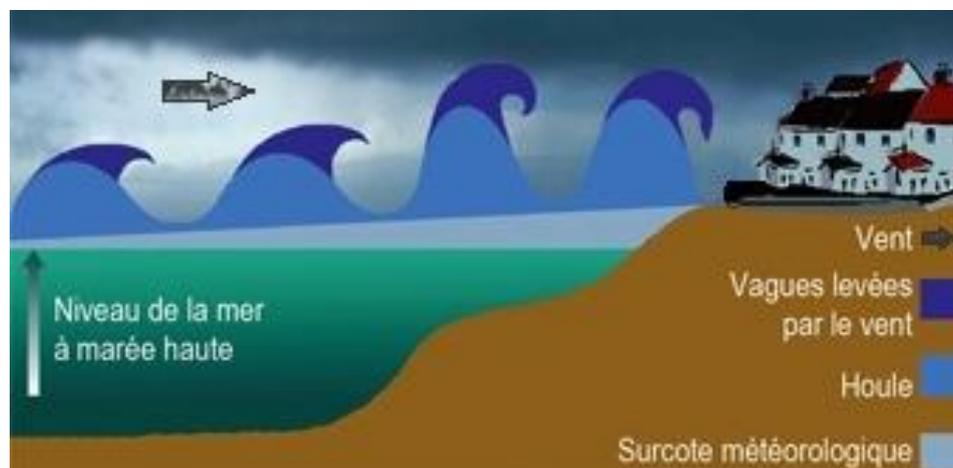
Figure 2 : Schéma du phénomène de submersion marine (Source : Météo France)

- L'intensité de la marée qui est un phénomène astronomique.
- La surcote marine qui est une surélévation du niveau du plan d'eau. Elle est liée, d'une part à une chute de la pression atmosphérique qui a lieu à l'approche d'un système dépressionnaire (une chute d'un hectopascal équivaut à une élévation d'un centimètre du niveau de la mer environ). Il existe aussi une surcote liée aux vagues ou « wave setup ». En effet, les vagues, à l'approche des côtes, déferlent et transfèrent leur énergie à la colonne d'eau, ce qui provoque une surélévation du niveau de la mer et une projection violente de masses d'eau sur le littoral.
- Le vent qui exerce des frottements sur la surface de l'eau, générant des modifications des courants et du niveau de la mer (surcote, décote).

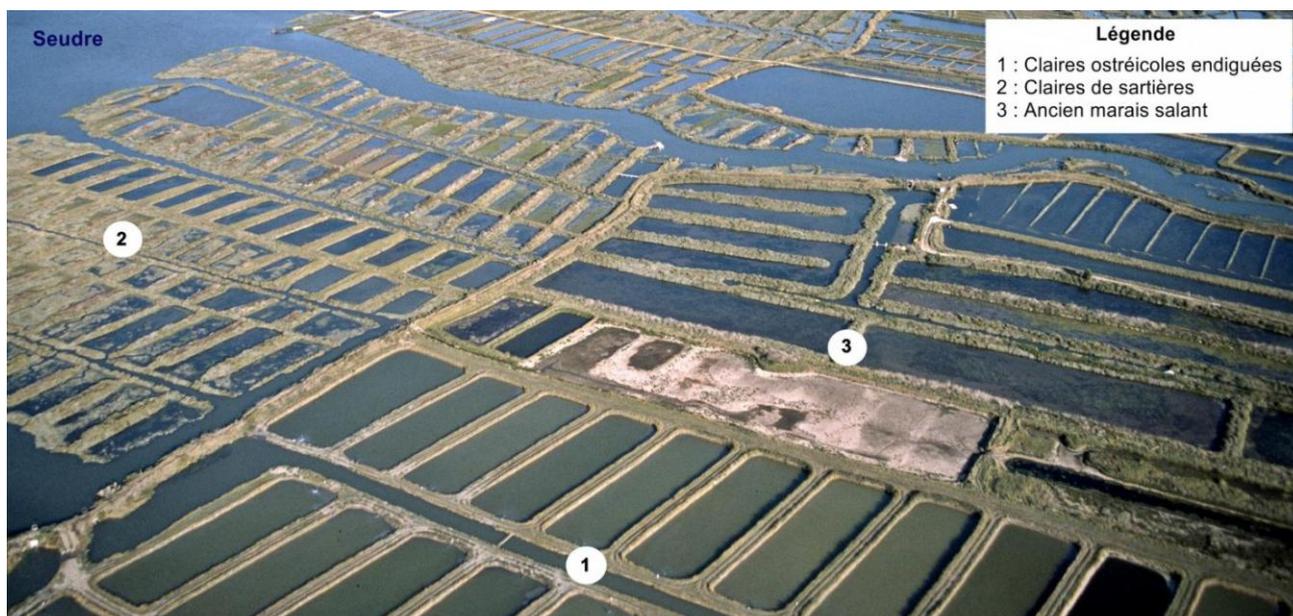
Figure 3 : Photographie aérienne des types de marais observables en bords de Seudre (Source : SMASS)

A l'intérieur des prises, les marais salants furent aménagés, en claires dites hautes ou endiguées pour l'affinage des huîtres, dont l'organisation et l'hydraulique est décrite en [Annexe 2](#). Comme le montre la photographie aérienne ci-dessous, avec le temps et la recherche de productivité, les claires de sartières ont été peu à peu abandonnées (peu accessibles par voie terrestre, lourdes d'entretiens) et les claires endiguées ont été structurées et agrandies pour permettre l'accès routier et d'engins motorisés.

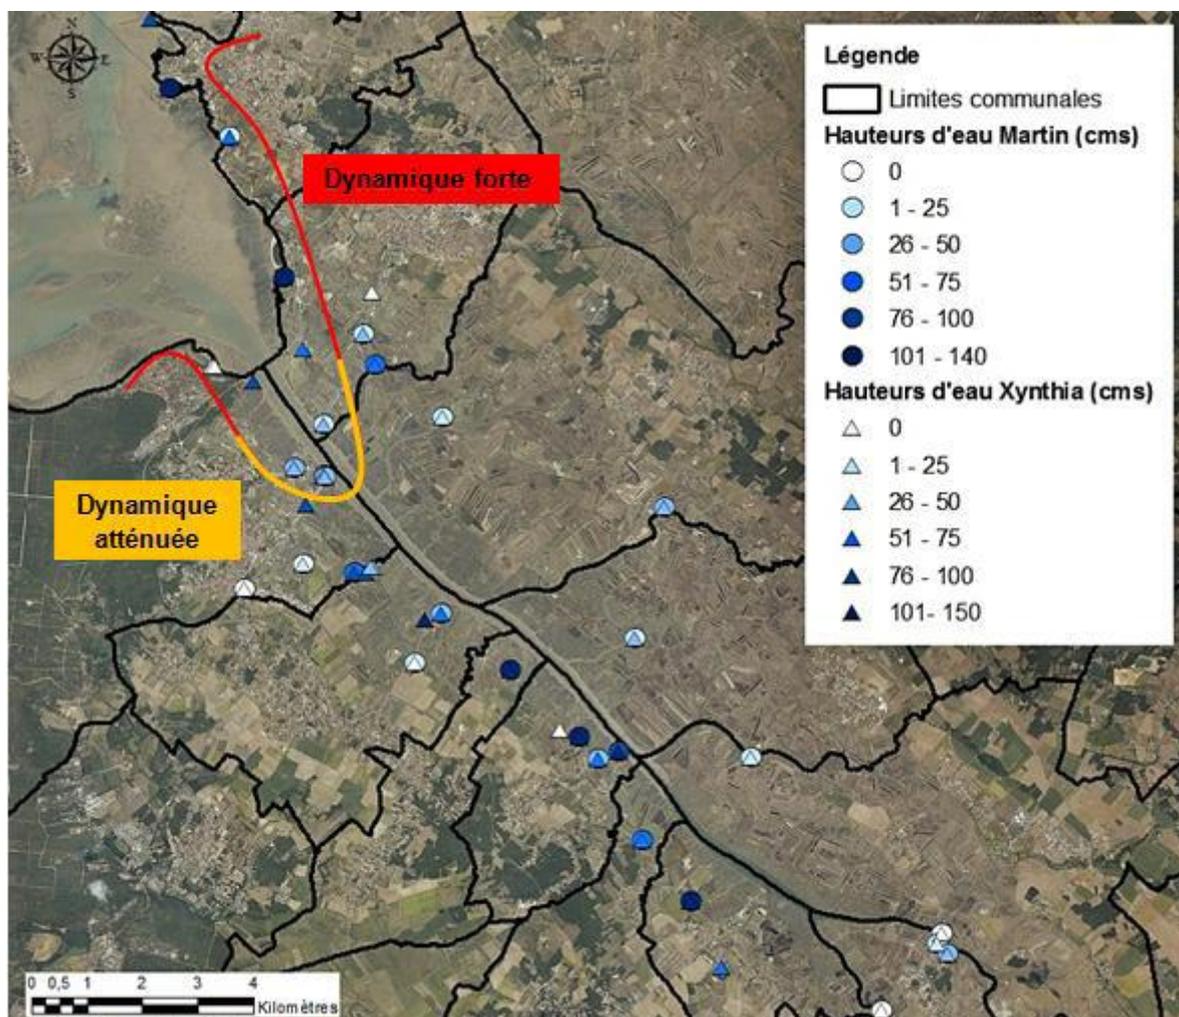
Figure 11 : Cartographie des hauteurs d'eau dans chaque cabane pour chaque tempête

Les figures 11 et 12 montrent qu'en général, pour Xynthia, les exploitations ont connu des hauteurs d'eau supérieures ou égales à celles observées pour Martin. Les ostréiculteurs situés en front de mer, témoignent de dégâts liés aux vagues et au fort courant pour les deux tempêtes. La dynamique s'atténue en pénétrant dans l'estuaire mais cause encore des dommages pour les exploitations en bord de Seudre, à 1 ou 2 kms de l'embouchure.

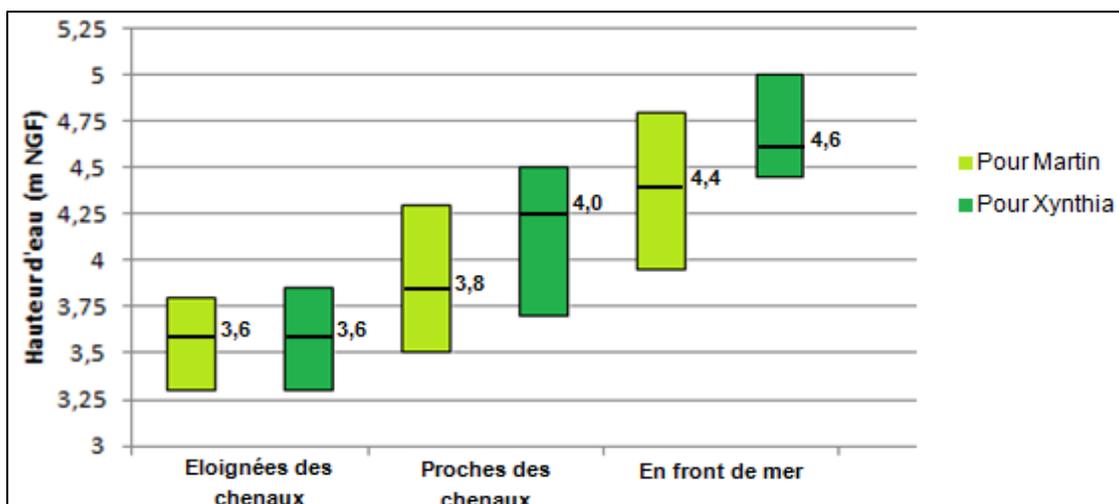
Figure 12 : Graphiques des hauteurs d'eau maximales, minimales et moyennes dans les cabanes par type de localisation pour chaque tempête

Par secteur, les niveaux d'eau maximums, minimums et moyens, pour Xynthia sont légèrement supérieurs ou égaux à ceux de Martin. Pour un même évènement, les deux supports montrent que sur le territoire, les hauteurs d'eau sont plus élevées :

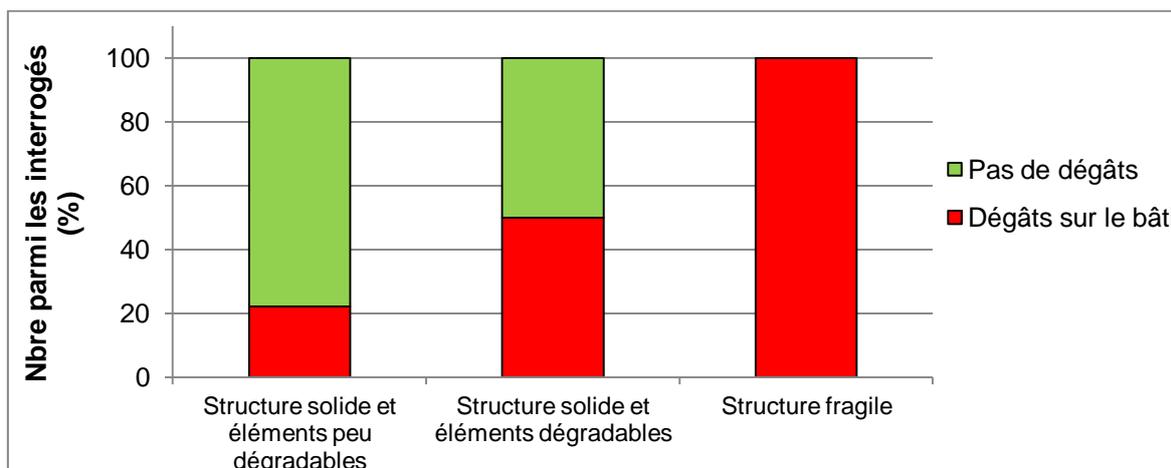
Figure 13 : Proportion des interrogés ayant connu des dégâts sur le bâti pour au moins un des deux événements, en fonction de la structure de leur cabane

D'après le graphique ci-dessus, 27% des interrogés ont été confrontés à des dégâts sur le bâtiment, liés à la submersion marine : destruction, fragilisation des murs, arrachage des ouvertures et/ou dommages sur le réseau électrique (tableaux et prises installés en dessous de la hauteur d'eau observée lors des tempêtes). Plus la structure est fragile ou plus le bâtiment comporte des ouvertures ou revêtements dégradables par l'eau, plus il y a de dégâts, mais cela dépend aussi beaucoup de l'ampleur de la submersion à laquelle l'exploitation est exposée.

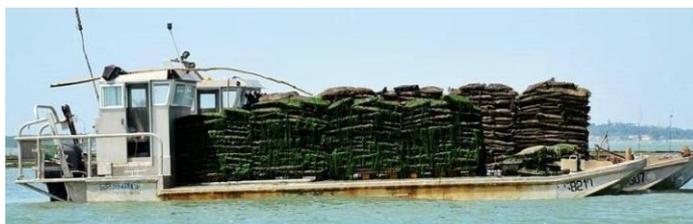
Figure 14 : Photographie d'un chaland ostréicole (Source : SMASS)

- Le matériel extérieur léger ou flottant, emporté par la submersion : les poches et casiers, les oxygénateurs, et les chalands. Ils sont alors perdus, ou endommagés par des chocs ;

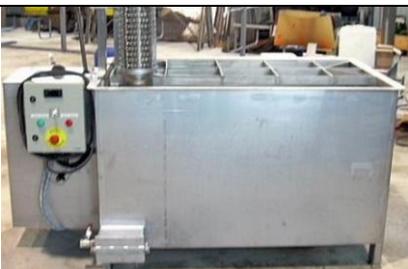
Matériels	Images	Rôle
Bouilloire

Nettoie les huîtres : élimination des petites huîtres en surplus, des maladies potentielles
Calibreuse

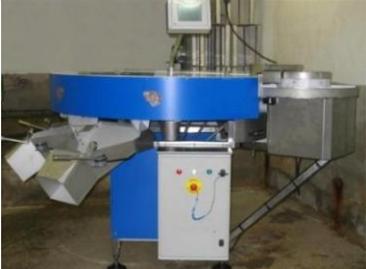
Trie les huîtres par taille
Crible

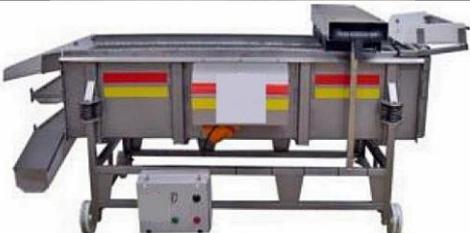
Tri des huîtres par taille (moins cher, utilisé aussi en mytiliculture)

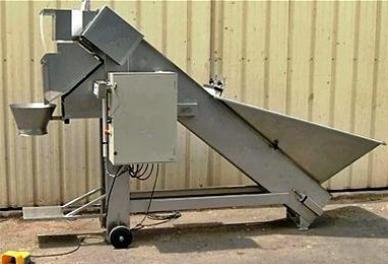
<p>Ensacheur-peseur</p>

<p>Conditionne les huîtres en poches selon un poids prédéfini</p>
--------------------------------	--	---

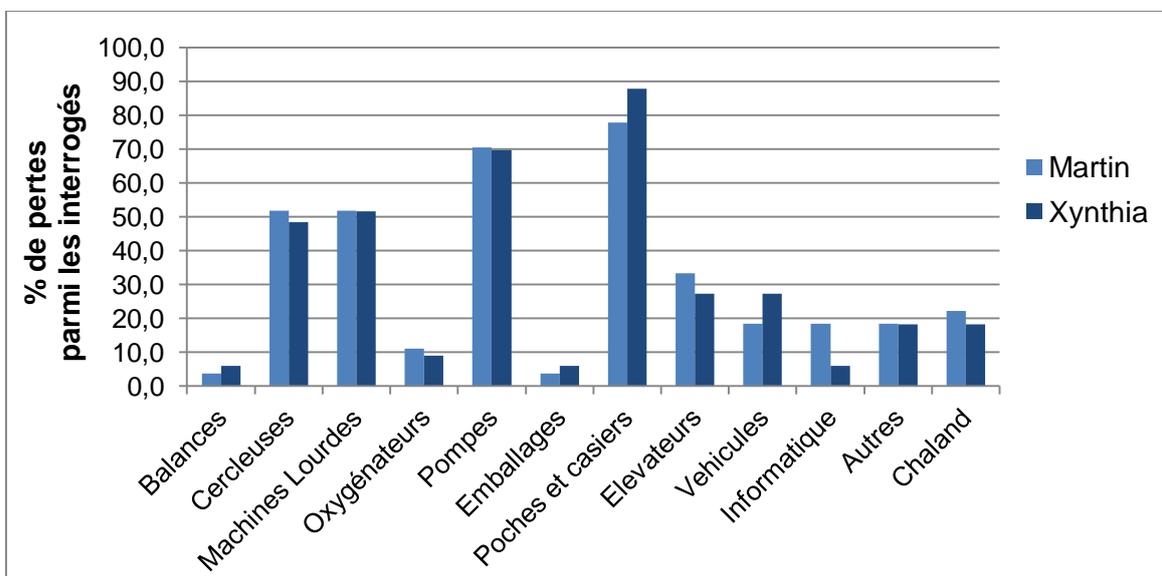
Figure 15 : Proportion de pertes pour chaque type de matériel pour les deux évènements

Pour une majorité d’ostréiculteurs interrogés, les pompes, et/ou cercleuses et/ou machines lourdes ont été endommagées, ils sont aussi quasiment tous concernés par la perte de poches et casiers. En général, les pertes de matériels entre Martin et Xynthia n’ont presque pas diminué. Par ailleurs, la comparaison de la hauteur d’eau à l’ampleur des dommages pour chaque entreprise, démontre que l’importance des dégâts matériels, dépend de l’ampleur de la submersion subie, mais surtout des mesures de protections prises par les ostréiculteurs.

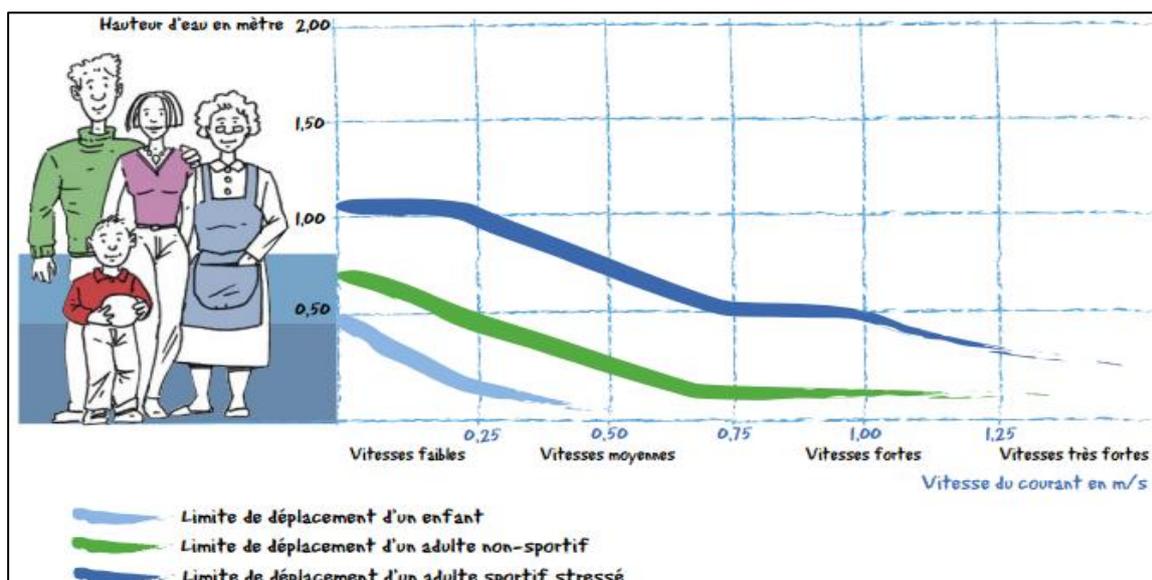
Figure 16 : Graphique des capacités de déplacement en fonction de la condition physique et des hauteurs d'eau (Source : CEPRI, le maire face au risque d'inondation)

Pour le premier facteur, le guide méthodologique « Plan de prévention des risques littoraux » publié par la Direction Générale de la Prévention des Risques, fournit un mode de qualification de l'aléa. Il a été défini à partir de la plus ou moins grande difficulté à se déplacer, en fonction de la vitesse de la submersion et de la hauteur d'eau.

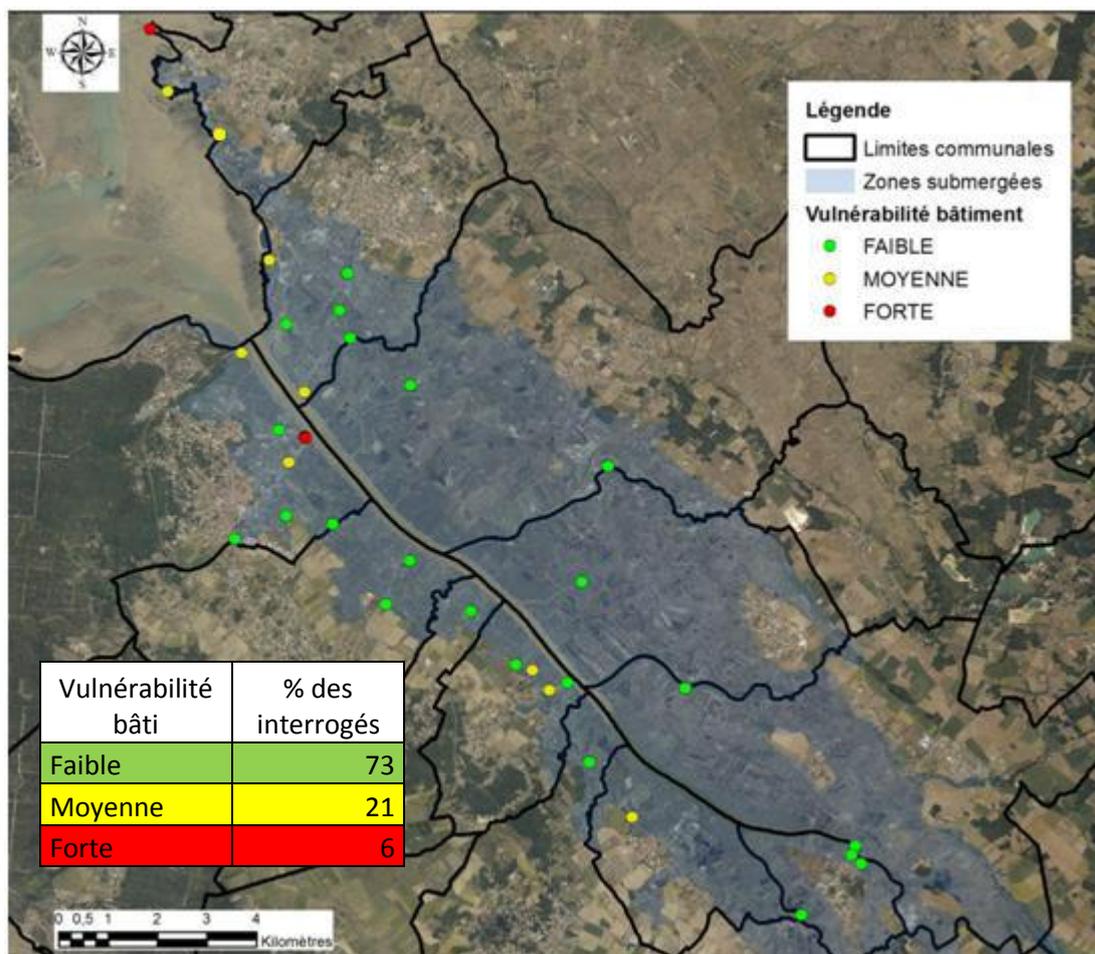
Figure 18 : Cartographie et tableau des proportions de la vulnérabilité du bâtiment pour les ostréiculteurs interrogés

D'après les fiches, 24% des ostréiculteurs interrogés, se situent dans des zones où la dynamique et/ou la hauteur d'eau sont telles que leurs bâtiments sont vulnérables. Un ostréiculteur, le saunier de Mornac et IFREMER se trouvent dans la même situation mais à cause d'un temps d'immersion supérieur à un jour. Pour ces personnes, les deux submersions marines se sont soldées par des changements d'ouvertures (portes et fenêtres) des reconstructions ou consolidation de cloisons et pour deux d'entre elles, ou par une reconstruction complète, puisque que les bâtiments avaient été détruits.

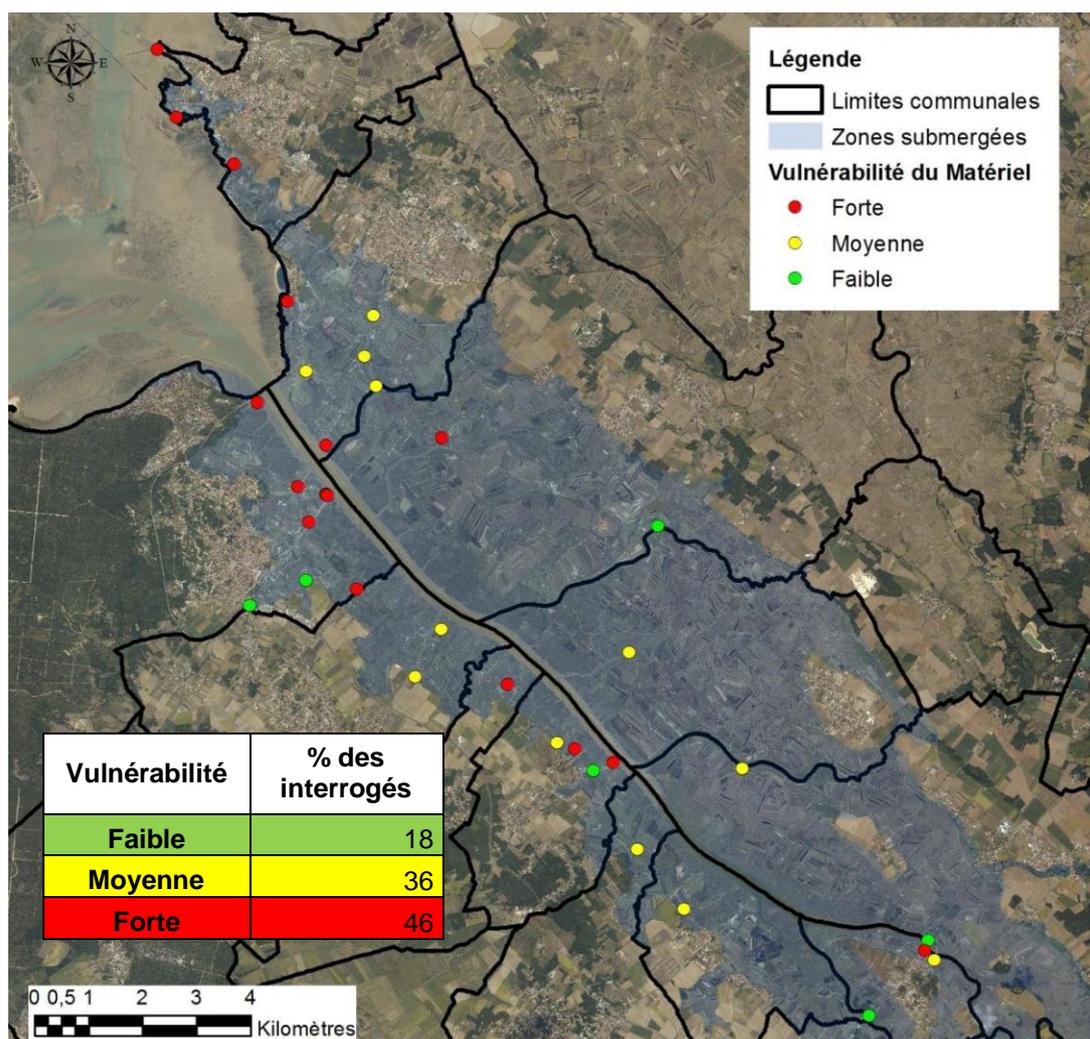
Figure 19 : Cartographie et tableau des proportions de la vulnérabilité du matériel pour les ostréiculteurs interrogés

L'ampleur des pertes de matériels est due à l'importance de la submersion à laquelle l'exploitation est exposée mais surtout à l'adaptation des ostréiculteurs. La vulnérabilité calculée ici, tend à évaluer la perte en matériel que subirait les exploitants si un tel évènement avait lieu actuellement. D'après la figure 19, il est observé que la grande majorité des exploitations, a perdu et pourrait encore perdre aujourd'hui, beaucoup de matériel, souvent coûteux à remplacer.

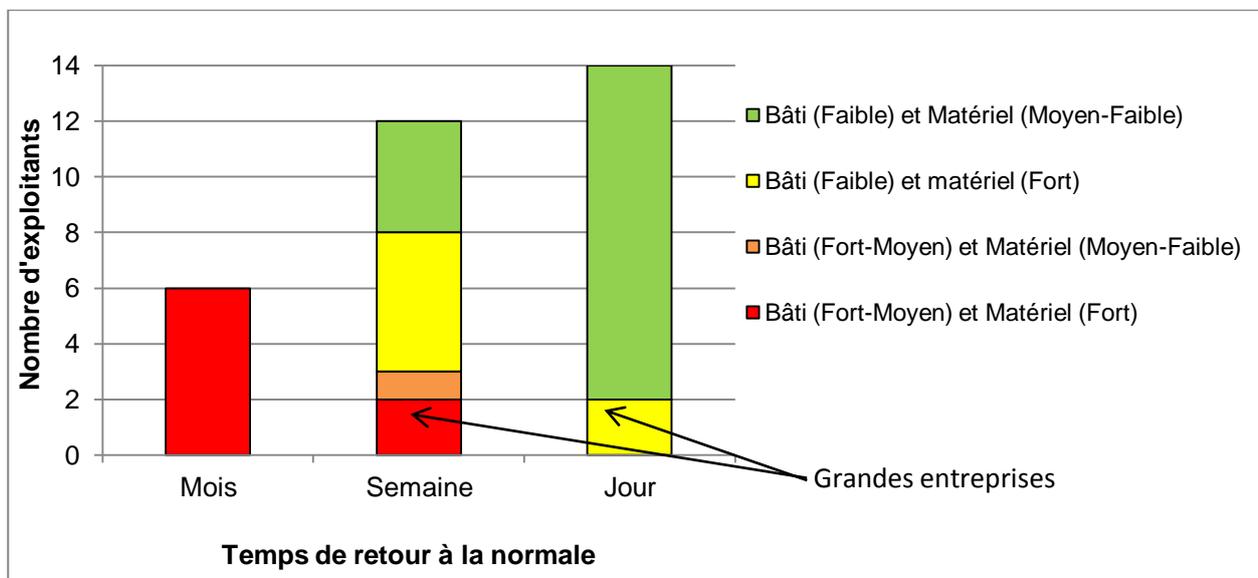
Figure 20 : Temps de retour à la normale en fonction de la vulnérabilité bâti et matériel pour les interrogés

- Lorsque le bâti et une grande partie du matériel sont endommagés, le temps de retour à la normale se compte en mois, de un ou deux à parfois 8.
- Lorsque seulement un des deux est endommagé : le matériel ou le bâtiment, alors le retour à la normale est en semaines.
- Lorsqu'aucun des deux n'est vraiment endommagé, juste des poches et casiers perdus, le temps de retour à la normale, se compte en jours ou en heures.

Seules quatre entreprises ne respectent pas ce résultat. Ce sont des exploitations que nous avons qualifié de « grande » c'est-à-dire avec un nombre de salariés entre 15 à 40 selon la saison. Ce type d'entreprises a un temps de retour à la normale inférieure aux autres, quels que soient les dégâts constatés grâce à différentes caractéristiques :

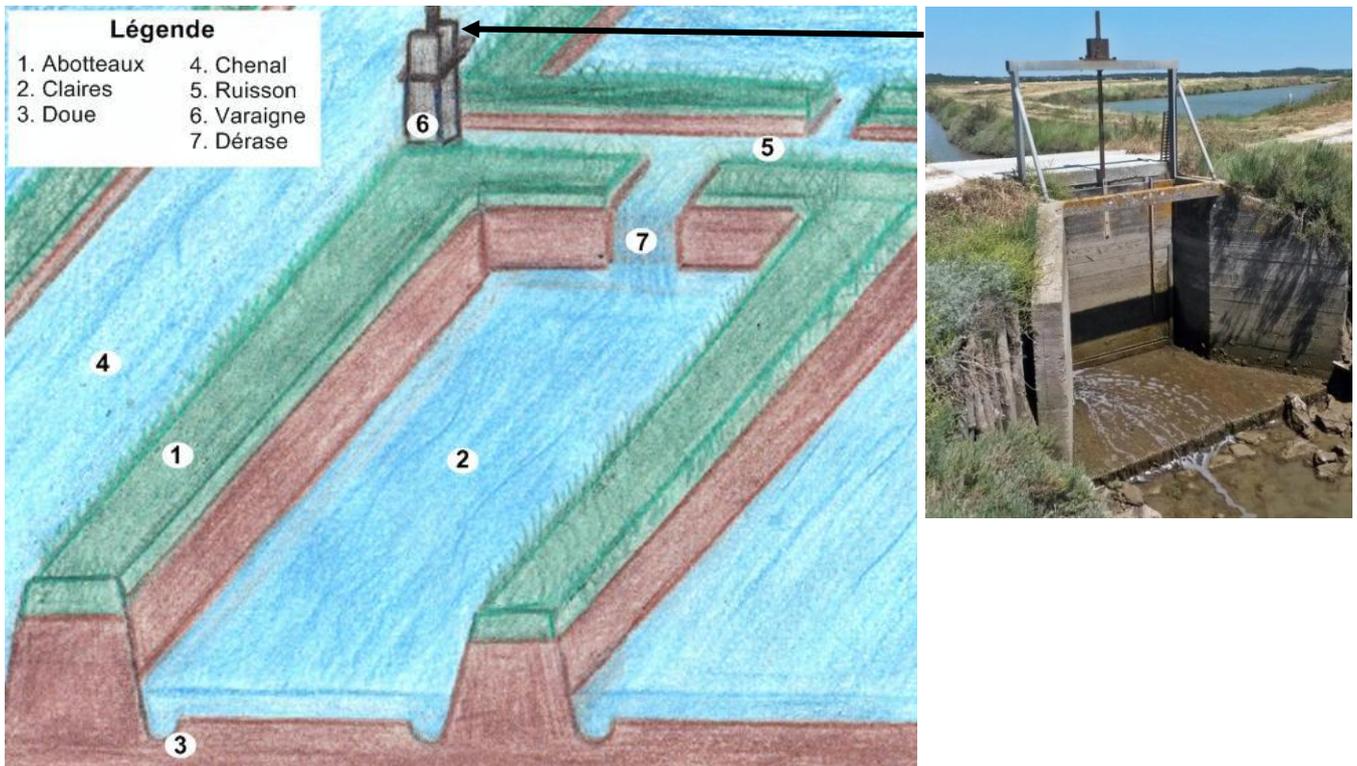
Annexe 2 : Présentation d'un marais ostréicole

Les claires ostréicoles s'organisent comme dans le schéma ci-dessous et fait l'objet d'un vocabulaire précis : une exploitation est entourée d'une digue ou taillée insubmersible. A l'intérieur, des bassins, de formes et tailles variables, sont creusés, entourés de taillées plus petites, appelées abotteaux. Dans le bassin, une légère dépression est creusée en bas des abotteaux, c'est ce qu'on appelle la doue. Elle facilite l'assèchement de la claire et c'est là que les poches d'huîtres à affiner seront placées.

L'entrée d'eau est contrôlée par une varaigne. Ce dispositif, semblable à une écluse est construit dans la taillée contiguë au chenal et permet d'alimenter un ruisson principal. Souvent en métal il est actionné par une crémaillère qui permet l'ouverture de la vanne à clapet. Cette porte permet à la fois de faire entrer l'eau dans le marais à marée montante, d'éviter de faire entrer les eaux de surface chargées en alluvions, mais aussi d'évacuer l'excédent à marée descendante. Les ruisseaux principaux alimentent ensuite des ruisseaux secondaires qui amènent l'eau dans chaque claire par une entaille dans l'abotteau, nommée dérased. Elles sont de nos jours remplacées par une buse en PVC, appelée couët, obstruée par un bondon (bouchon de bois). Le niveau d'eau dans les claires doit être de 20-25cm.

L'aménagement des marais ostréicoles décrit ci-dessus est très général, mais en réalité il n'a que très peu été normalisé et réglementé. Ainsi, les dimensions et l'organisation des bassins, la taille des ouvrages hydrauliques (taillée, dérased, varaigne...), varient en fonction de chaque gestionnaire de parcelles. De plus, avec le temps, les claires ont été restructurées pour permettre un accès routier et le passage d'engins motorisés pour l'activité.

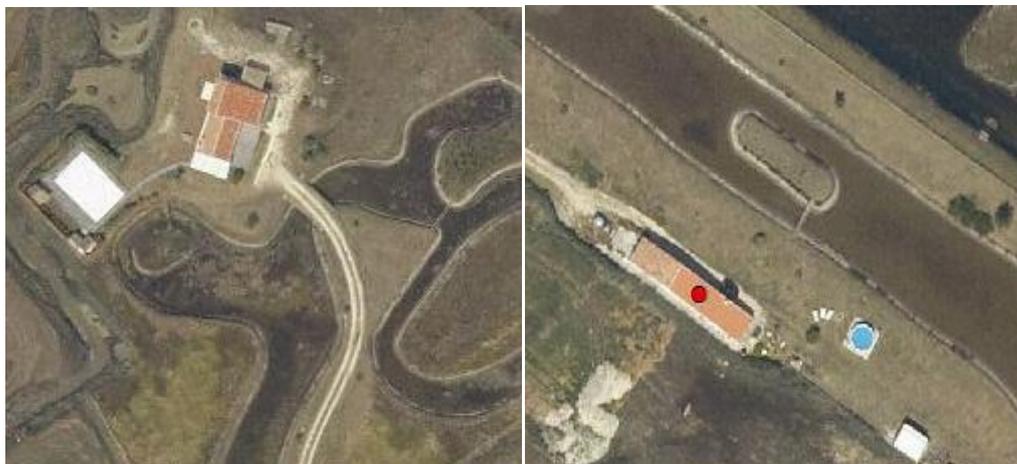
Lors du recensement, l'utilité des cabanes de particuliers a été observée. Il a été prouvé que certaines d'entre elles servent d'habitations, comme le montrent les photographies ci-dessous, alors que ce n'est pas autorisé dans le marais salé.

Ces bâtiments et leurs occupants sont vulnérables et très problématiques vis-à-vis du risque submersion marine dans le marais. Il sera nécessaire de les prendre en compte dans le PAPI Seudre.

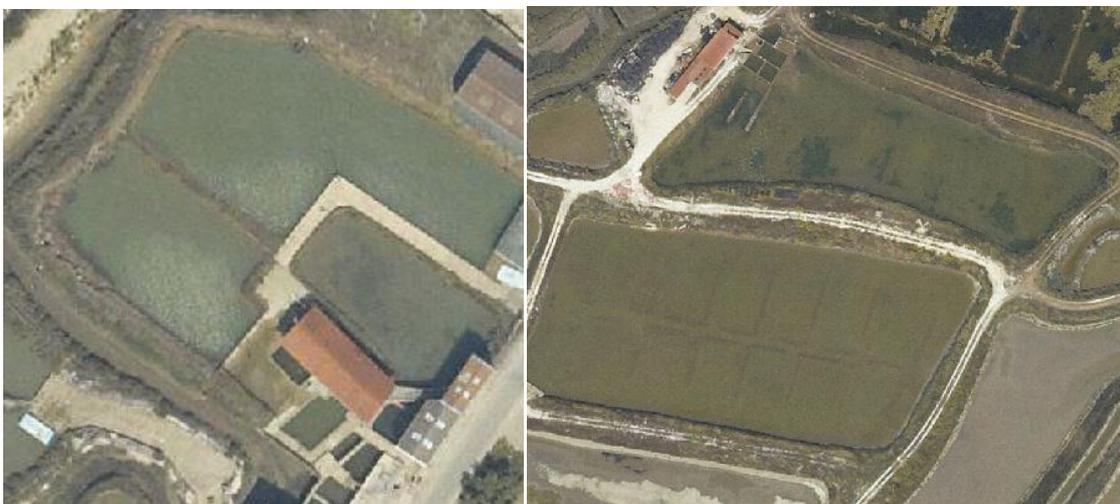
D'autres conservent du matériel ostréicole et du marais entretenu, n'ont pourtant pas de numéro sanitaire et ne sont pas recensés en tant que professionnel.

Ils ont la possibilité de produire une quantité d'huîtres bien plus importante que pour leur consommation personnelle et de la vendre. Lors du stage, deux procès ont eu lieu à ce sujet et le CRC est informé de cette situation qui prend de l'ampleur. Ce marché noir pose des problèmes, de concurrence, de non-respect des règles sanitaires, ce qui en cas d'accident pourrait nuire à l'image du secteur tout entier.
